# **TEIGEN ARKITEKTER AS**

## **9 kirkebygg, Aurskog-Høland.**

**Sammendrag basert på tilstandsvurderinger utført**

**på 9 kirkebygg.**

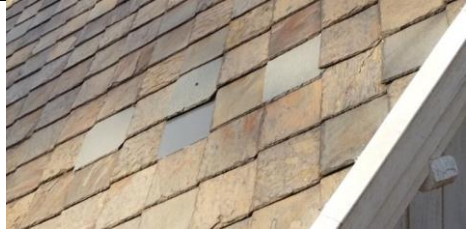
| Grunnmuren er pusset og stoplet for å få en viss bevegelse i overflaten med en glattsurt krans opp mot vannbordet.<br><br>Diagonale sprekker ved lufting og mot hjørnet. | På kapellets syd fasade er det en rekke tegn på skader, krymp og avflassing i fasaden. Videre ble det observert flere steder med råte og skader i kledning og i takutstikk. | Takpapp, skifer samt isbord på toppen av vindski med skader.<br><br>Store skader i overgang i trevirket ved renner | Fare for nedfall. Tegn på mangelfull, tidligere reparasjoner. |

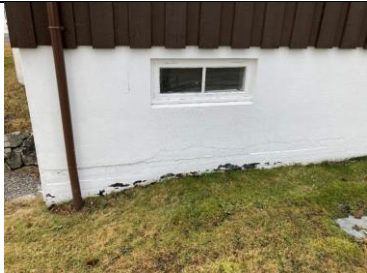
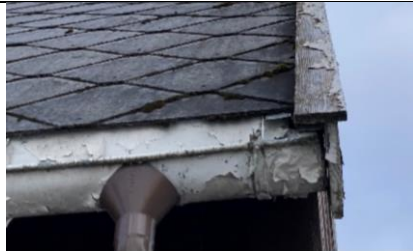
Aurskog kapell.

| Syd-østre hjørne.<br>Typisk område ved grunnmur som viser avflassing av maling inn mot asfalt-fuktsperre. | Det ble observert en del maling-slitasje på vindski på hovedbygg og inngangsparti. | Kraftig slitasje på vannbord og vindskier samt renner.<br>Videre er det en del mose og algevekst på skiferen | Til dels kraftig alge og mose vekst enkelte steder. |
