# **TEIGEN ARKITEKTER AS**

## **9 kirkebygg, Aurskog-Høland.**

**Sammendrag basert på tilstandsvurderinger utført**

**på 9 kirkebygg.**

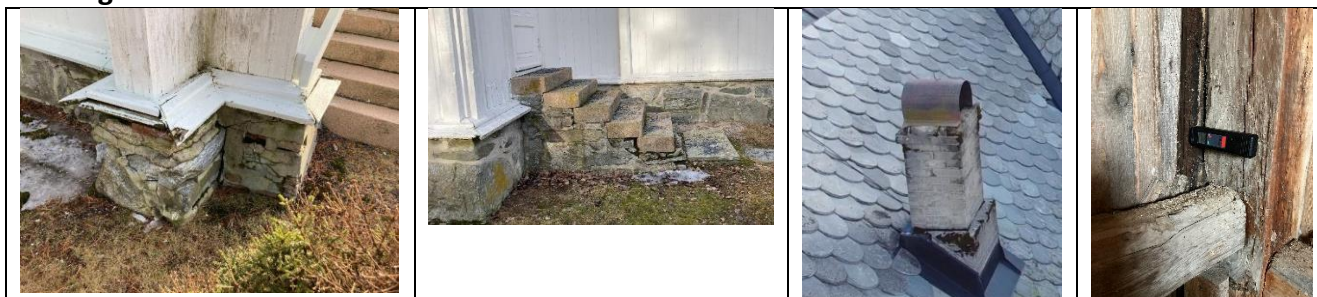
### Aurskog Kirke.

Fuger er opprinnelig spekket med kalkmørtel. Ved senere vedlikeholdsarbeider er det benyttet murmørtel eller en KC mørtel.

Noe forvitring i mørtelbruken og fundamenteringen ved underliggende opparbeidet bruddstein.
